ASPECTOS GEOLÓGICOS DOS ESCORREGAMENTOS DE SANTOS

ERNESTO PICHLER

Instituto de Pesquisas Tecnológicas de São Paulo

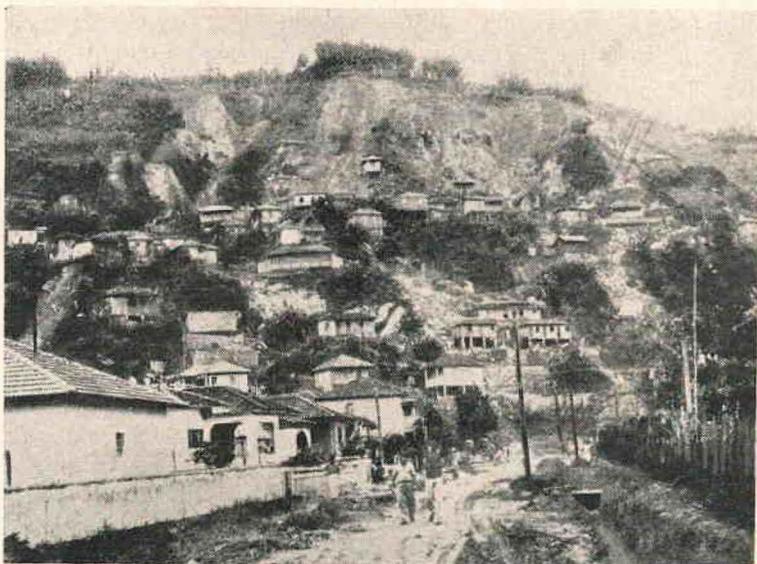
Fig. 2

A cidade de Santos é a segunda cidade do Estado de São Paulo, importante não somente pelo fato de constituir o maior pôrto de exportação de café da América do Sul, como ainda, por ser a maior estação balneária do Estado. Como mostra a fig. 1, estende-se a cidade num plano de formação marinha quaternária, entre a costa e o lado leste dos morros que afloram, qual uma ilha no meio daquele plano. A parte oeste é em grande parte deshabitada e em parte delimitada pela cidade de São Vicente. As encostas desses morros, principalmente as do lado norte e oeste, são densamente habitadas, morando ali cerca de 25.000 pessoas. A fig. 2 apresenta uma fotografia de uma dessas áreas (Nova Cintra).

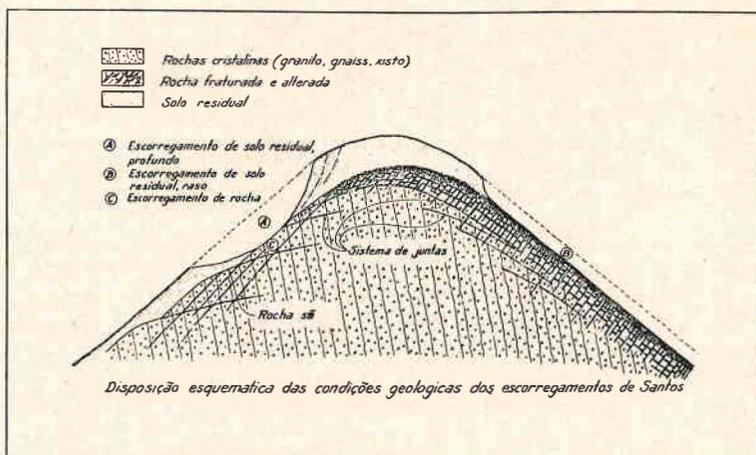
Fig. 3

Tentou-se apresentar na fig. 3, esquematicamente, as condições geológicas que conduziram aos escorregamentos. Ao lado esquerdo da figura é apresentada uma condição na qual a rocha sã é coberta por manto de solo residual de espessura apreciável. Escorregamentos (A) que ocorrem nesta área são de grande perigo, visto que implicam no movimento de grande volume de detritos. O grande escorregamento do Monte Serrate, em 1.928, pertence a este tipo.

Ao lado esquerdo da fig. 3, o sistema de juntas acima mencionado, produziu uma zona de blocos de dimensões várias, ligados entre si por solo residual, zona essa que se estende a profundidade superior a 20 metros. A capa de solo residual que encobre aquela zona é pouco profunda e não vai além de uns poucos metros. Os escorregamentos que ocorrem nessas condições, têm início quando a resistência ao cisalhamento do solo residual é enfraquecida pela super-saturação dêsse solo, em virtude de chuvas prolongadas e inicia-se por erosão em qualquer ponto da superfície. Os escorregamentos dêste tipo formam faixas rasas e longas e foram sem dúvida mais numerosos que os dois demais tipos. O dano causado pelos mesmos é, entretanto, reduzido.

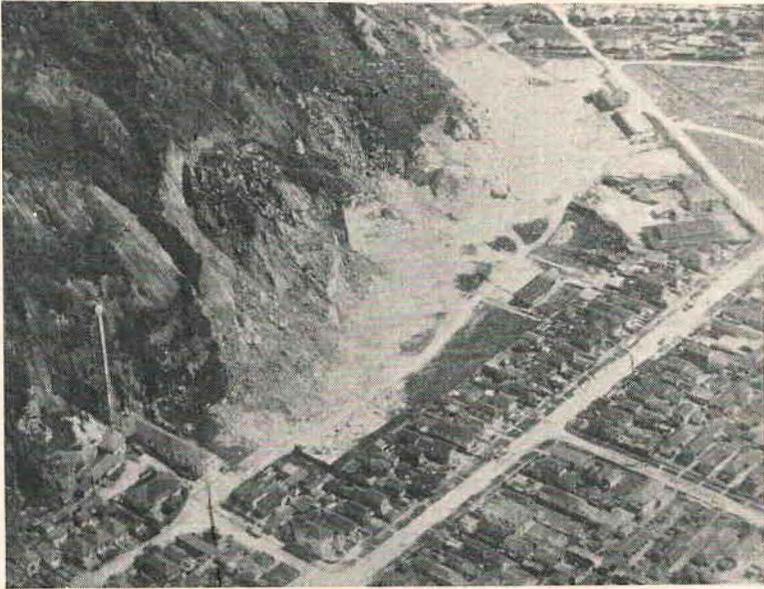
Fig. 4

Em 1 de março de 1956, durante uma forte chuva que durou cêrca de quatro horas, registrando-se uma precipitação de 120 mm, uma série de escorregamentos ocorreu no local chamado "Santa Terezinha". O escorregamento que causou maior destruição foi um "rock slide" perto de uma pedreira, resultando a morte de 21 pessoas, mais de quarenta feridos e a destruição de cêrca de 50 casas. As figs. 4 e 5, apresentam aspectos da área atingida, antes e depois da catástrofe, respectivamente.
