ASPECTOS GEOLÓGICOS DOS ESCORREGAMENTOS DE SANTOS

ERNESTO PICHLER

Instituto de Pesquisas Tecnológicas de São Paulo

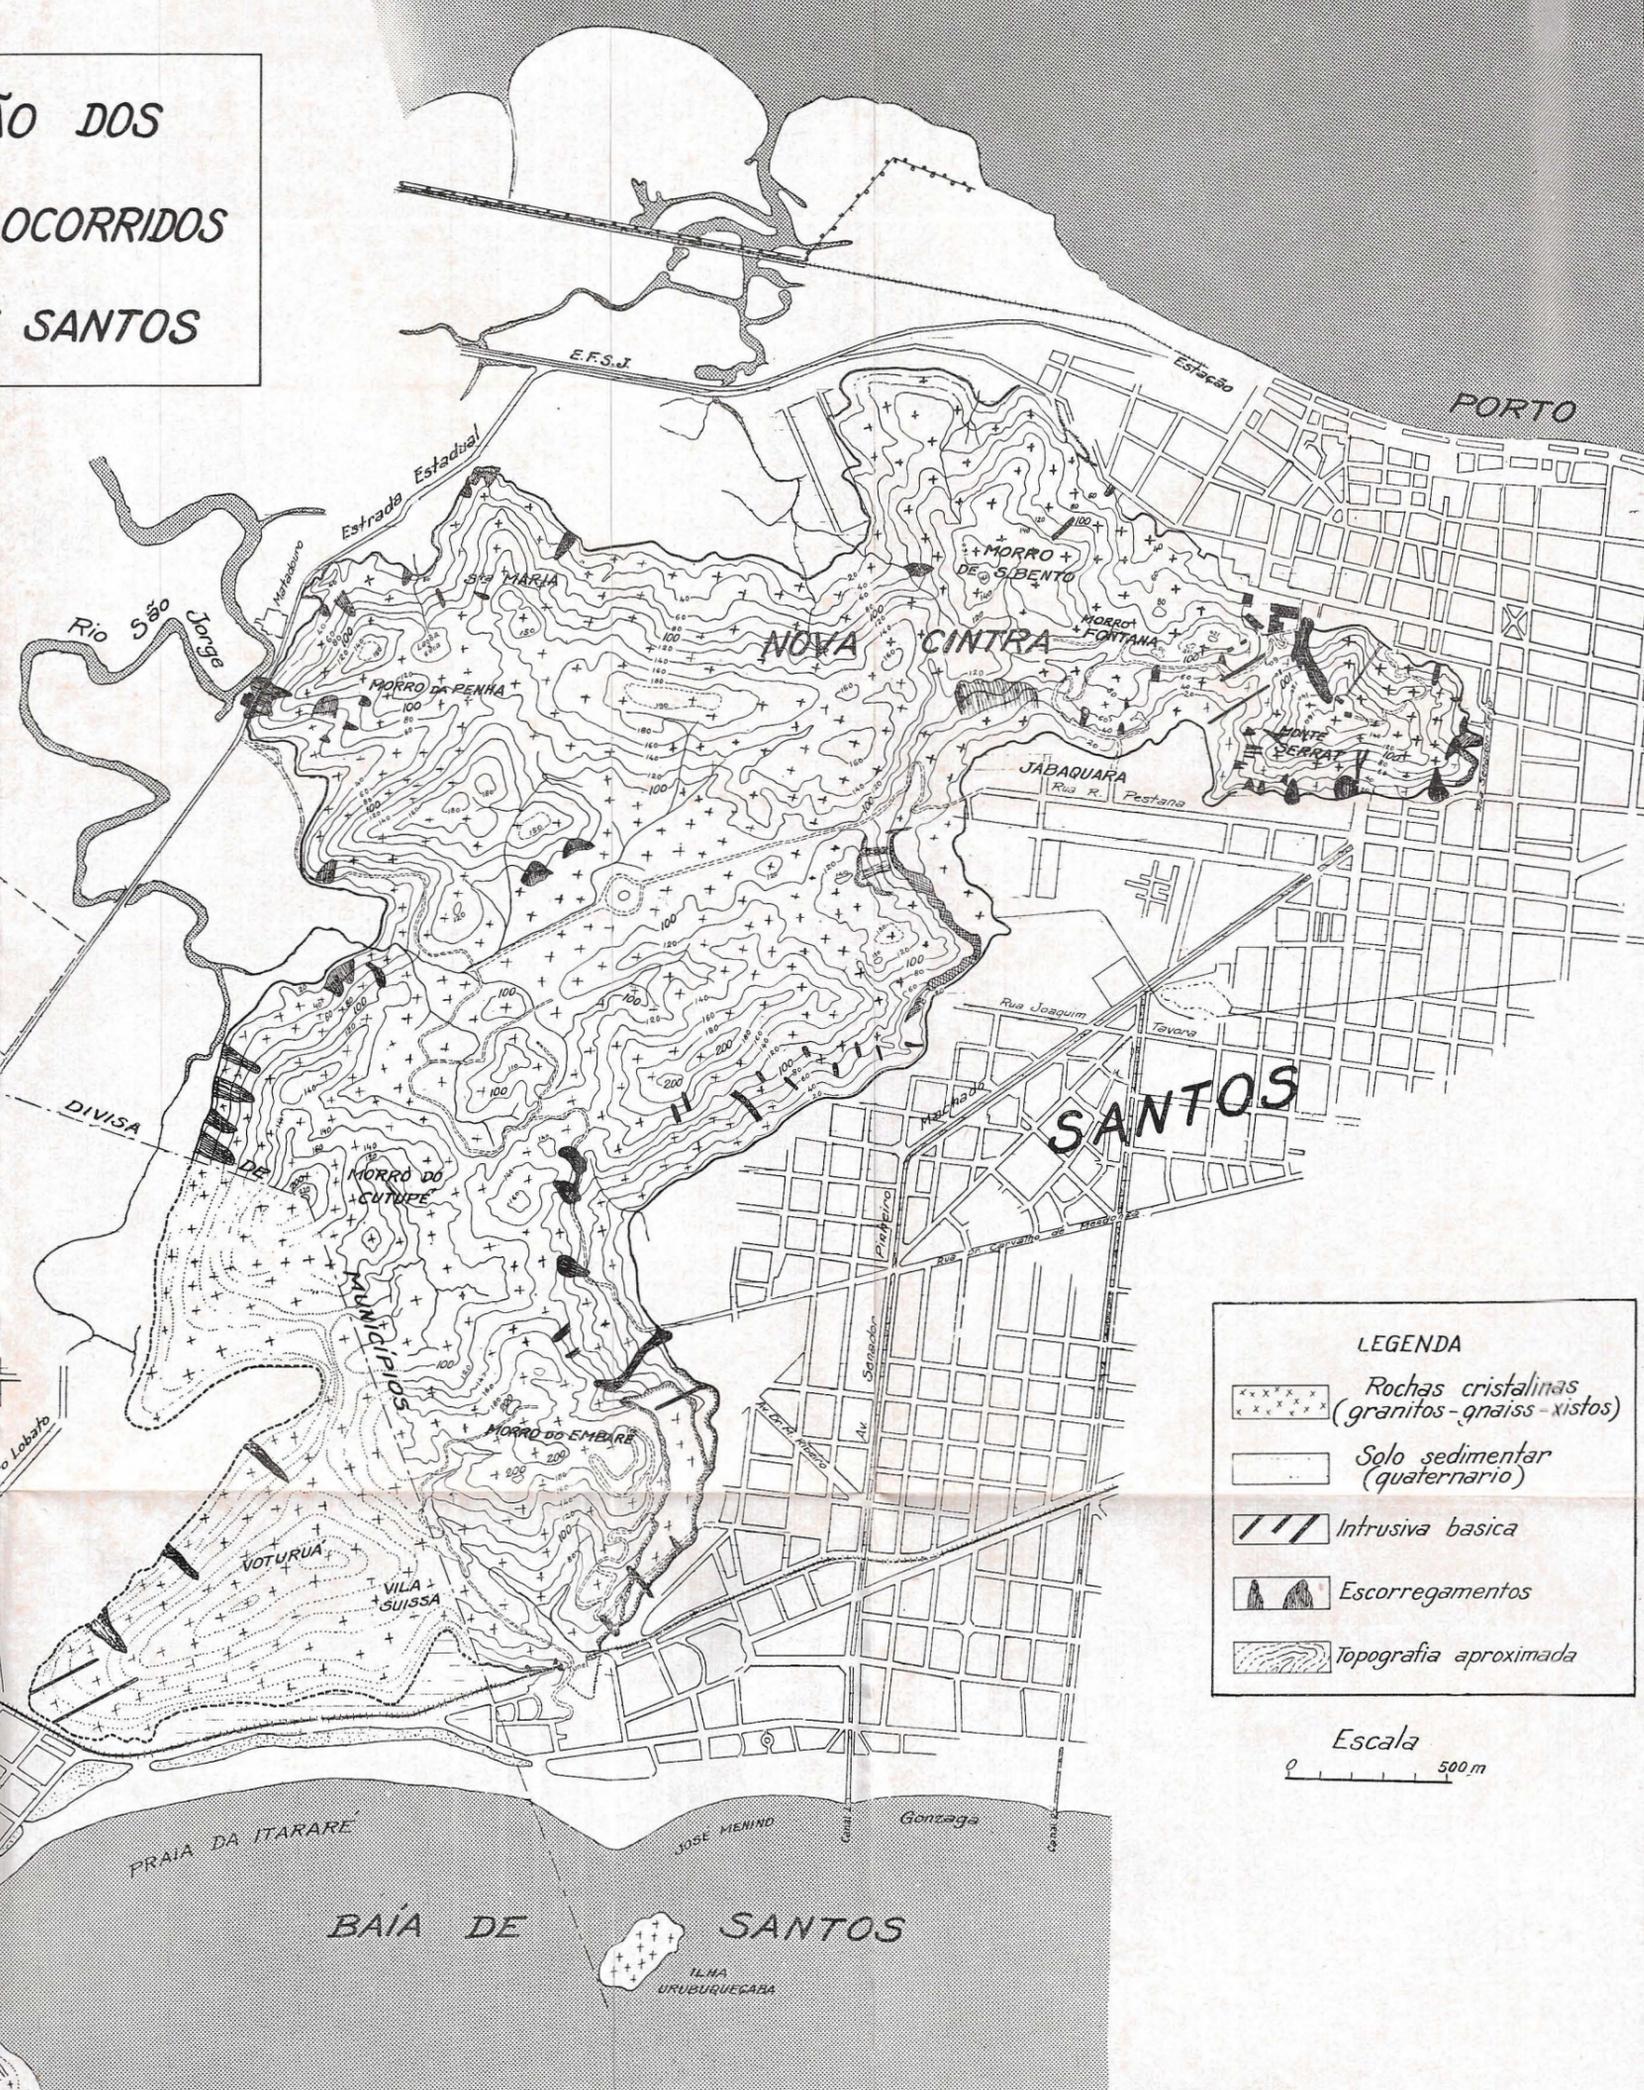
PLANTA GERAL DE LOCALIZAÇÃO DOS
 PRINCIPAIS ESCORREGAMENTOS OCORRIDOS
 EM MARÇO DE 1.956 NA CIDADE DE SANTOS

Entre os escorregamentos indicados na fig. 1, alguns há que merecem menção especial.

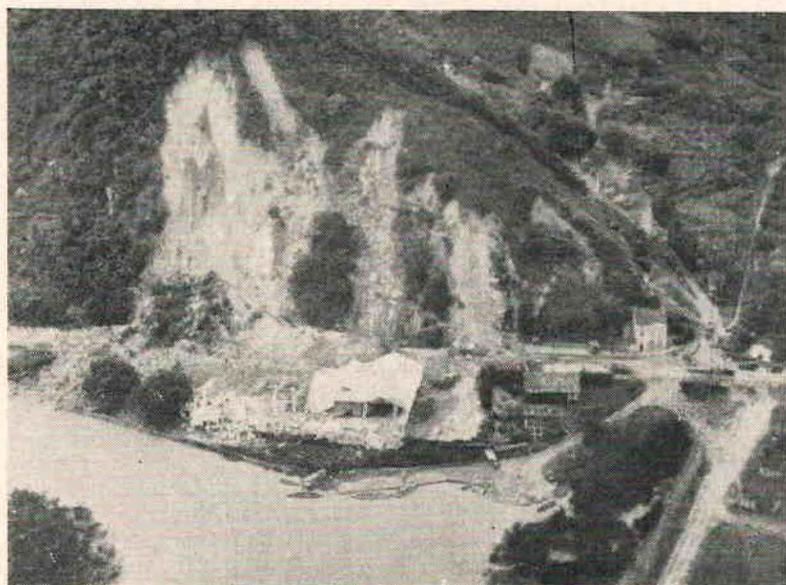
Fig. 7

Caneleiras — Entre os escorregamentos do dia 25 de março destaca-se o das “Caneleiras”, pelo menos quanto ao volume de detritos. Cerca de 4.000 m³ de solo residual e rocha decomposta — um granito gnaissico muito grosseiro — desceu morro abaixo, obstruindo por algumas semanas a estrada que liga Santos a São Vicente. As figs. 6 e 7 mostram aspectos deste lugar antes e depois do escorregamento. A superfície de escorregamento tanto das “Caneleiras” quanto do “Monte Serrate” era irregular, mas em ambos os casos essa superfície alcançou rocha firme. A única diferença foi a profundidade do manto de solo residual que era de poucos metros apenas nas “Caneleiras”, quanto no Monte Serrate foi de mais de vinte metros. O ângulo do talude do terreno antes do escorregamento foi de cerca de 40° e o da superfície da rocha exposta após o escorregamento foi de 60°.
